Rozdział III

Wykorzystanie miejscowych materiałów skalnych i kamieni w lokalnym budownictwie

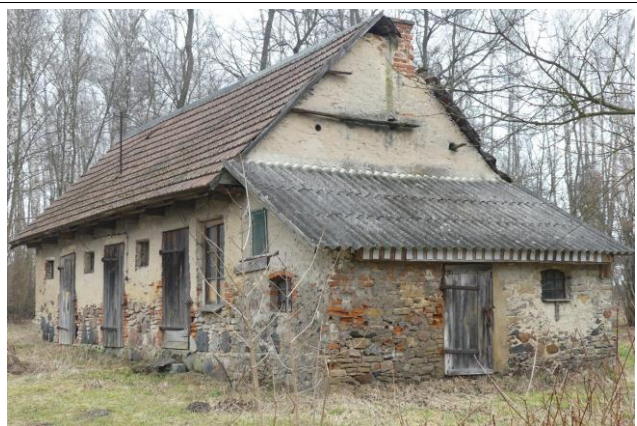
Fot. 7 Bardzo ładny, stary budynek gospodarczy na tzw. "Migówce" koło klasztoru. Lokalny ochrowy piaskowiec w mieszance z granitami polodowcowymi. Konieczna renowacja i wyeksponowanie. St. nr 2. Ryc. 2.

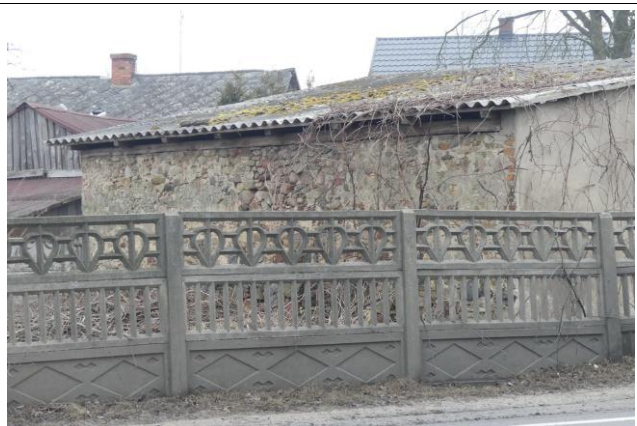
Fot. 9. Zniszczona obórka - głązy i kamienie polne (polodowcowe) w mieszance z miejscowym piaskowcem ochrowo - szarym. St. nr 5, Ryc. 2.

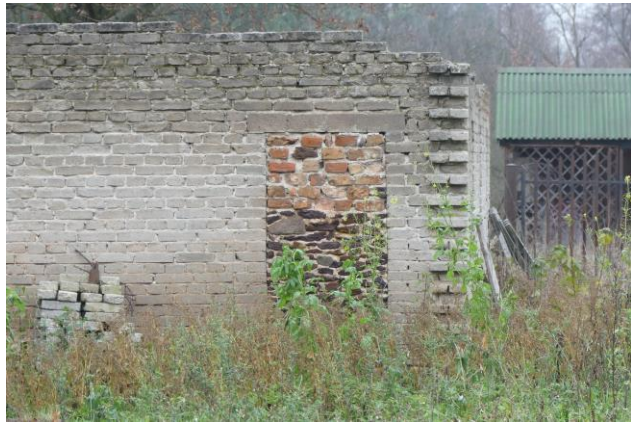
Lokalizacja (Ryc. 3)	Charakter budynku, numer posesji, współrzędne	Rodzaj skały/kamienia wykorzystany	Zagrożenia, uwagi
2 (Fot. 15)	Opuszczony budynek gospodarczy 51.584290, 20.402034	Rzadki typ wykorzystywania lokalnej skały wydobywanej niegdyś na miejscu – ruda żelaza.	Zaślńięcie budynku chwastami, możliwość otynkowania lub wyburzenia.
3 (Fot. 14)	Budynek gospodarczy 51.585920, 20.406197	Głazy i kamienie polodowcowe	Zaślńięcie budynku, możliwość otynkowania lub wyburzenia.
4	Gapinin Kolonia 32 Budynek gospodarczy 51.586503, 20.405231	Głazy i kamienie polodowcowe	Zaślńięcie budynku, możliwość otynkowania lub wyburzenia, zaroślńięcie krzakami.
5	Gapinin – Kolonia 26 Budynek gospodarczy 51.583845, 20.401518	Głazy i kamienie polodowcowe	Zaślńięcie budynku, możliwość otynkowania lub wyburzenia, zaroślńięcie krzakami.
6 (Fot. 17)	Gapinin – Kolonia Budynek gospodarczy, bez dachu 51.584172, 20.403038	Głazy i kamienie polodowcowe ładnie wyeksponowany, czytelny	Zaślńięcie budynku, możliwość otynkowania lub wyburzenia, zaroślńięcie krzakami. Konieczność odślńięcia, renowacji, wskazania do celów promocyjnych.

Fot. 15. Niespotykany na południowym Mazowszu przypadek wykorzystania do lokalnego budownictwa miejscowych rud żelaza. St. nr 2, Ryc. 3.

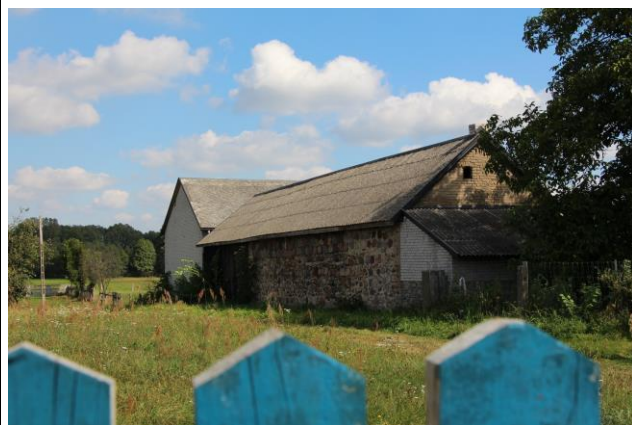
3(Fot. 19)	Małoszyce Bardzo ładny, mocno zaniedbany budynek gospodarczy – dobrze wyeksponowany. 51.535734, 20.375652	Głazy, kamienie narzutowe, polodowcowe, głównie granity oraz lokalny piaskowiec z Poręb. Uzupełnienie - cegła.	Potencjalna możliwość zburzenia, zniszczenia, otynkowania. Konieczne zabiegi renowacyjne. Wskazujące do obiektu o znaczeniu turystycznym.
4	Małoszyce Przy drodze DK 48 51.532964, 20.388119 Budynek gospodarczy.	Głazy, kamienie narzutowe, polodowcowe, głównie granity	Potencjalna możliwość zburzenia, zniszczenia, otynkowania – działania niewłaściwe.
5	Małoszyce Przy drodze DK 48 Budynek gospodarczy. 51.532957, 20.387293	Głazy, kamienie narzutowe, polodowcowe, głównie granity	Potencjalna możliwość zburzenia, zniszczenia, otynkowania – działania niewłaściwe.
6	Małoszyce Budynek gospodarczy 51.530020, 20.385716	Głazy, kamienie narzutowe, polodowcowe, głównie granity.	Potencjalna możliwość zburzenia, zniszczenia, otynkowania – działania niewłaściwe.

Fot. 19. Bardzo ładny układ wielu materiałów użytych do budowy miejscowej obory - głązy i kamienie polodowcowe, piaskowiec miejscowy, cegła. Małoszyce. St. nr 3, Ryc. 4.

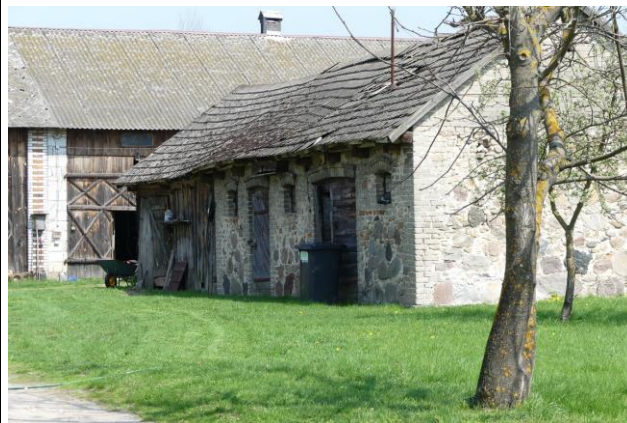
4 (Fot. 21)	Anielin, wschodni kraniec wsi. Budynek gospodarczy. 51.532497, 20.330634	Kamienie i głazy polodowcowe. Mozaika. Bardzo ładny budynek.	Potencjalna możliwość zburzenia, zniszczenia, otynkowania – działania niewłaściwe. Konieczne zabiegi renowacyjne. Wskazujące do obiektu o znaczeniu turystycznym
5 (Fot. 22)	Anielin (dawna leśniczówka Wytoka, stawy pstrągarnia) Budynek gospodarczy 51.512695, 20.280895	Podmurówka. Żelazisty piaskowiec pochodzący z Dęborzeczek lub Inowłódza.	
6 (Fot. 23)	Anielin (droga gruntowa osada Ceteń) 51.514451, 20.292257	Kamienie polne, bruk, kocie łby.	Rekomendacja nie zalewania asfaltem, pozostawienie w dotychczasowym kształcie. Coraz radszy przykład dawnego budownictwa drogowego. Możliwość plenerów filmowych, ujęć, zdjęć, wycieczek.
7	Anielin 71 51.529877, 20.308674 Budynek gospodarczy – bardzo zniszczony.	Kamienie i głazy polodowcowe. Mozaika.	Potencjalna możliwość zburzenia, zniszczenia, otynkowania, zarośnięcia krzakami – procesy niepożądane .

Fot. 21. Bardzo ładna obórka - możliwość zachowania w dotychczasowym kształcie, wyeksponowania i opisanie jako element turystyki specjalistycznej. Anielin, St. nr 4, Ryc. 5.

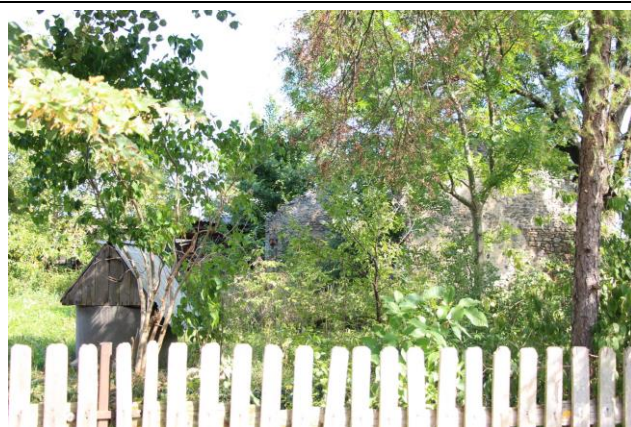
5 (Fot. 30)	Stuzianna Budynek gospodarczy, opuszczony, niszczący 51.527617, 20.353551	Miejscowy piaskowiec aaleński, wydobyt w Porębach (Kamieńcu)	Potencjalna możliwość zburzenia, zniszczenia, otynkowania – działania niewłaściwe. Konieczne zabiegi renowacyjne. Wskazujące do obiektu o znaczeniu turystycznym
6 (Fot. 28)	Poręby Budynek gospodarczy Nr 39 51.517856, 20.368550	Bardzo ładna ekspozycja zachodniej ściany budynku. Mozaika kamieni i głazów polodowcowych (większość) z domieszką miejscowego piaskowca.	Potencjalna możliwość zburzenia, zniszczenia, otynkowania – działania niewłaściwe.
7	Poręby, nr 35 Budynek gospodarczy 51.518691, 20.369194	Kamienie i głazy polodowcowe. Mozaika.	Potencjalna możliwość zburzenia, zniszczenia, otynkowania – działania niewłaściwe. Konieczne zabiegi eksponujące. Wskazujące do obiektu o znaczeniu turystycznym.
8 (Fot. 29) (Fot. 34)	Poręby Budynek gospodarczy 51.521493, 20.372987	ładny budynek w dawnym charakterze, ozdobne ceglane łuki nad drzwiami, dominujący piaskowiec lokalny	Potencjalna możliwość zburzenia, zniszczenia, otynkowania – działania niewłaściwe. Konieczne zabiegi eksponujące, opisujące. Wskazujące do obektu o znaczeniu turystycznym.

Fot. 30. Opuszczona i niszcząca obórka. Studzianna. St. nr 5, Ryc. 6.

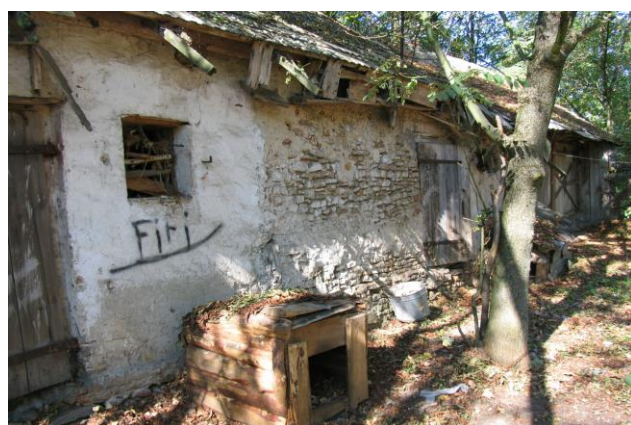
13 (Fot. 32)	Poręby (Działy) Obora 51.528919, 20.375309	Głazy, kamienie narzutowe, polodowcowe, głównie granity. W mieszance z lokalnym piaskowcem wydobywanym w Porębach.	Potencjalna możliwość zburzenia, zniszczenia, otynkowania – działania niewłaściwe.

Fot. 32. Stary "klimatyczny" budynek gospodarczy. Materiał - miejscowy piaskowiec.. Poręby, st. nr 13, Ryc. 6.

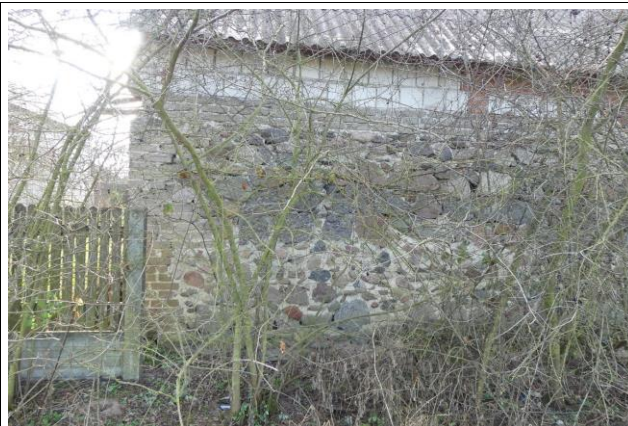
Fot. 36. Kamienna obórka - głązy i kamienie polne/polodowcowe/narzutowe. St. 6, Ryc. 7. Konieczność odkrzaczenia.

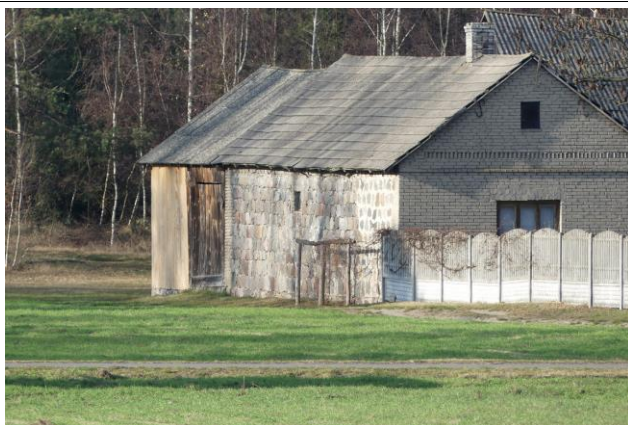
Lokalizacja (Ryc. 7)	Charakter budynku, numer posesji, współrzędne	Rodzaj skały/kamienia wykorzystany	Zagrożenia, uwagi
1 (Fot. 37)	Brudzewice – Kolonia (Kaliszek), gospodarczy (funkcja obórki), w obejściu. 51.546273, 20.411122 Posesja 16	Kamienie i głazy polodowcowe. Mozaika.	Zagrożenie i potencjalna możliwość i zagrożenie otynkowania.

Fot. 37. Obórka w obejściu, kamienie i głązy polodowcowe. Brudzewice - Kolonia, St. nr 1, Ryc. 7.

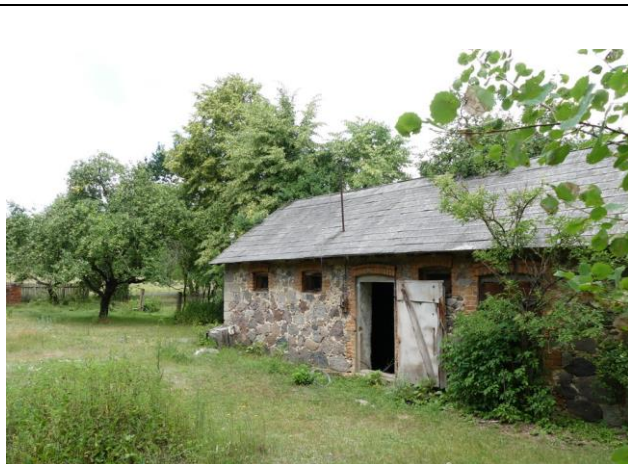
11 (Fot. 44)	Stefanów Budynek gospodarczy 51.545144, 20.347117	Kamienie i głazy polodowcowe. Cegła. Mozaika. Bardzo ładny, opuszczone gospodarstwo.	Potencjalna możliwość zburzenia, zniszczenia, otynkowania – działania niewłaściwe. Konieczne zabiegi renowacyjne. Wskazujące do obiektu o znaczeniu turystycznym
12	Stefanów Budynek gospodarczy, stodoła. 51.544036, 20.348319	Kamienie polodowcowe w mozaice z piaskowcem z Poręb. Budynek o mieszanym, drewniano – kamiennym charakterze.	
13 (Fot. 42)	Stefanów („Dolina Młynów”) 51.552522, 20.328396	Kamienie i głazy polodowcowe. Mozaika. Bardzo ładny, zadbane i dobrze wyeksponowany budynek w obejściu.	Potencjalna możliwość zburzenia, zniszczenia, otynkowania – działania niewłaściwe. Konieczne zabiegi renowacyjne. Wskazujące do obiektu o znaczeniu turystycznym
14	Ponikła 4 51.551608, 20.314384	Kamienie i głazy polodowcowe. Mozaika.	Potencjalna możliwość zburzenia, zniszczenia, otynkowania – działania niewłaściwe.

Fot. 44. Stefanów. Opuszczone gospodarstwo.
Dobrze zachowany dawny budynek. St. nr 11, Ryc. 8.

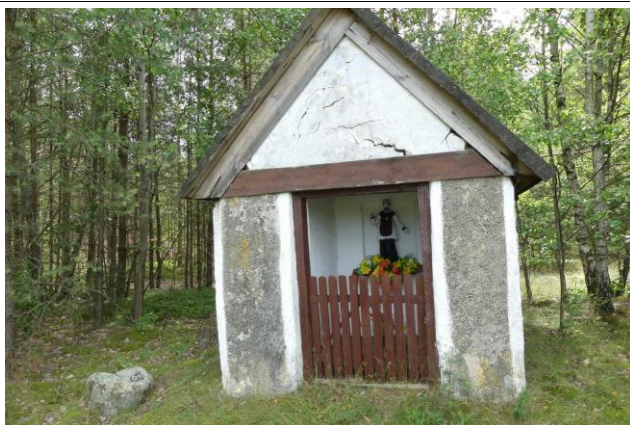
Fot. 48. Mała kapliczka domkowa wykonana z lokalnego kamienia. Obiekt nr 5, Ryc. 9. Konieczność renowacji, działań promocyjnych. Brudzewice (Iły).

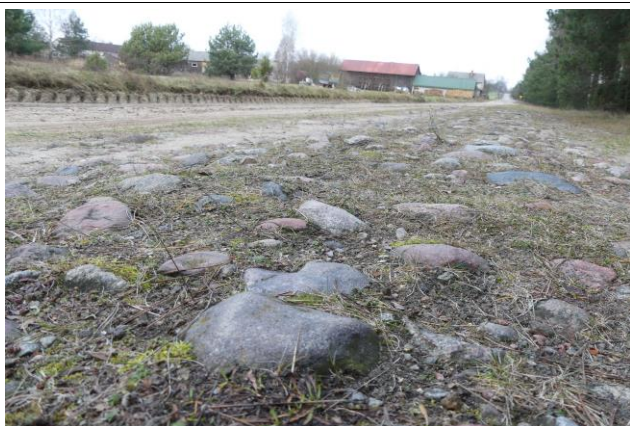
Fot. 50. Konieczność zachowania dawnego charakteru lokalnej drogi brukowanej. Brudzewice (Zanart). St. nr 9, Ryc. 9.

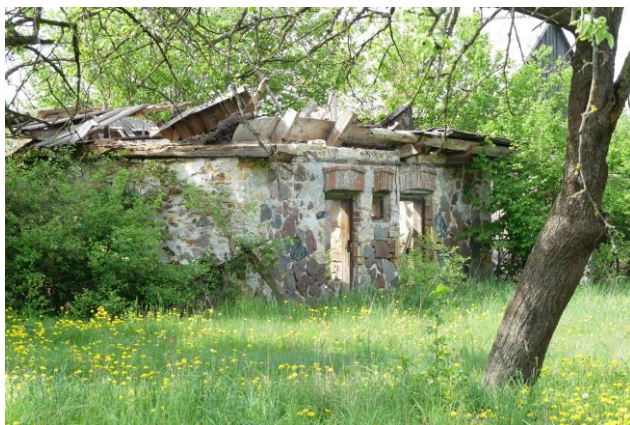
Fot. 60. Opuszczone gospodarstwo, kamienna obórka z polnych kamieni. St. nr 3, Ryc. 12.

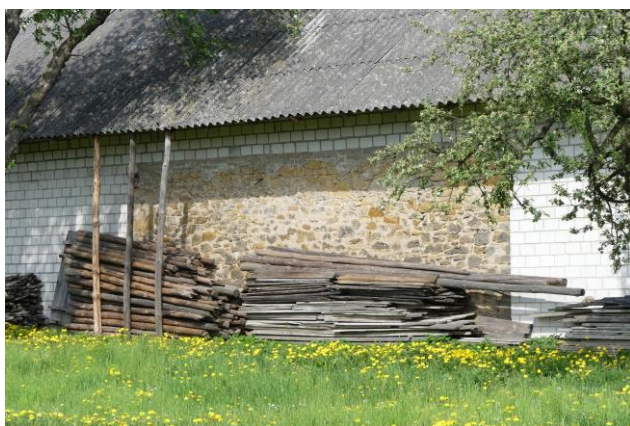
5 (Fot. 62)	Buczek nr 130 51.461952, 20.290187 Budynek gospodarczy	Mieszanka różnorodnych skał z okolicy: - górnio jurajski piaskowiec żelazisty z Dęboreczki - jasny piaskowiec z Żarnowa - szary/ochrowy piaskowiec aaleński z Poręb	Zagrożenie i potencjalna możliwość zburzenia, zniszczenia, otynkowania – działania niewłaściwe.
6 (Fot. 65)	Buczek nr 118 51.461434, 20.292231 Budynek gospodarczy	Mozaika głazów i kamieni polodowcowych, zdobiona fuga małymi kamyczkami.	Zagrożenie i potencjalna możliwość zburzenia, zniszczenia, otynkowania – działania niewłaściwe. Rekomendacja przeznaczenia budynku do działań promocyjnych, edukacyjnych.
7 (Fot. 66)	Buczek nr 129 51.459489, 20.290622 Budynek gospodarczy	Mieszanka różnorodnych skał z okolicy: - górnio jurajski piaskowiec żelazisty z Dęboreczki - jasny piaskowiec z Żarnowa - szary/ochrowy piaskowiec aaleński z Poręb	Zagrożenie i potencjalna możliwość zburzenia, zniszczenia, otynkowania – działania niewłaściwe.

Fot. 62. Mieszanka piaskowców jako element przenikających się wpływów głównych kierunków dostarczania surowców skalnych do lokalnego budownictwa. St. nr 5, Ryc. 12.
