Rozdział III

Wykorzystanie miejscowych materiałów skalnych i kamieni w lokalnym budownictwie

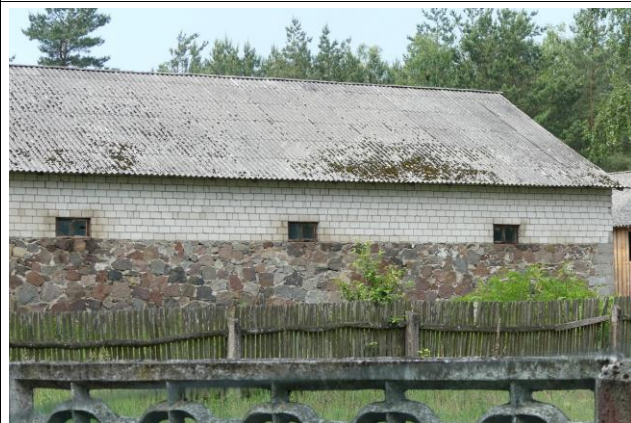
Fot. 3. Wólka Kuligowska - połączenie tradycyjnego sposobu budownictwa "skalnego" z nowymi materiałami.

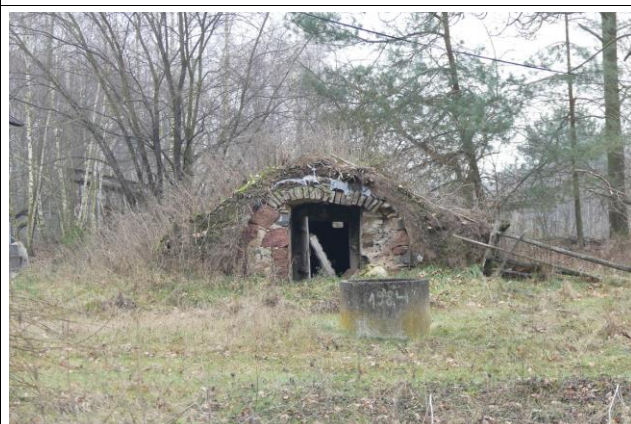
Fot. 5. Wólka Kuligowska, st. nr 15, Ryc. 1. Dawny kopiec/piwniczka wykonany z lokalnego materiału skalnego.

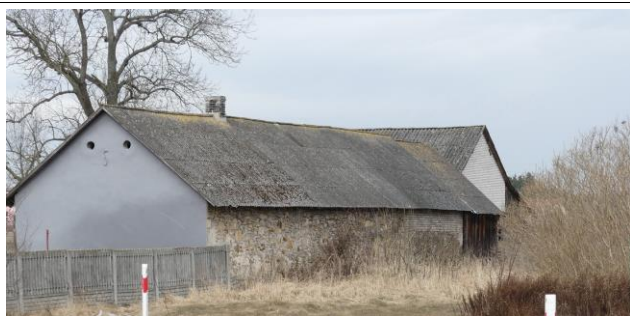
Fot. 6. Kamienna obórka, rzadki kamień piaskowcowy pozyskiwany z przysiółka Kamieniec w Porębach. St. nr 1, Ryc. 2

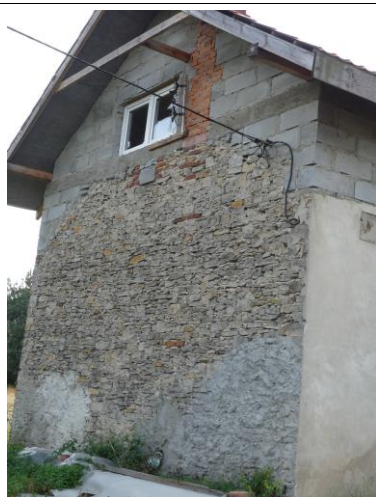
Fot. 8. Dawny budynek mieszkalny przy kościele św. Józefa. Miejscowy ochrowy kamień z Kamieńca (Poręby). St. nr 6, Ryc. 2.

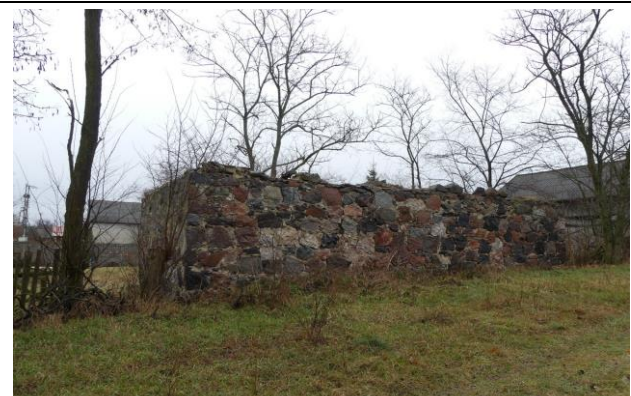
Fot. 17. Niszcząca obórka, bardzo ładnie prezentująca się na wyniesieniu. Konieczność działań renowacyjnych. St. nr 6, Ryc. 3.

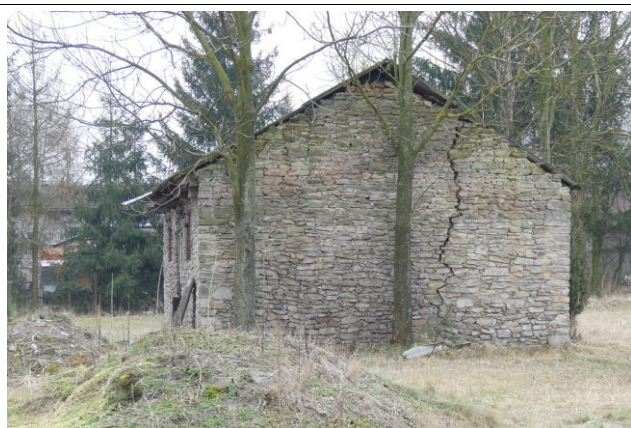
Fot. 26. Opuszczony gospodarczy budynek kamienny, piaskowiec aaleński (miejscowy!). Stuzianna, St. nr 3, Ryc. 6.
