Rozdział III

Wykorzystanie miejscowych materiałów skalnych i kamieni w lokalnym budownictwie

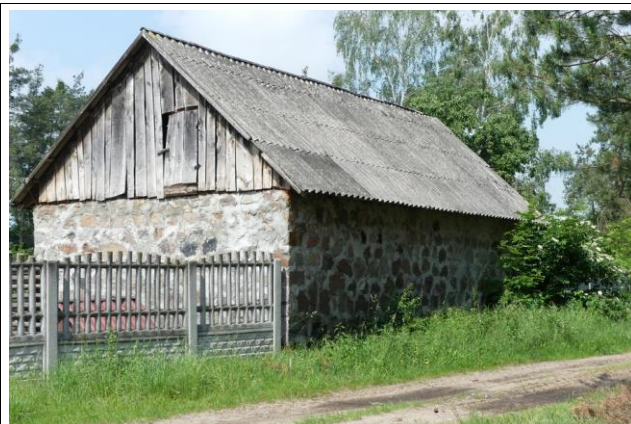
Fot. 1. Tradycyjna obórka - Wólka Kuligowska, st. nr 13, Ryc. 1.

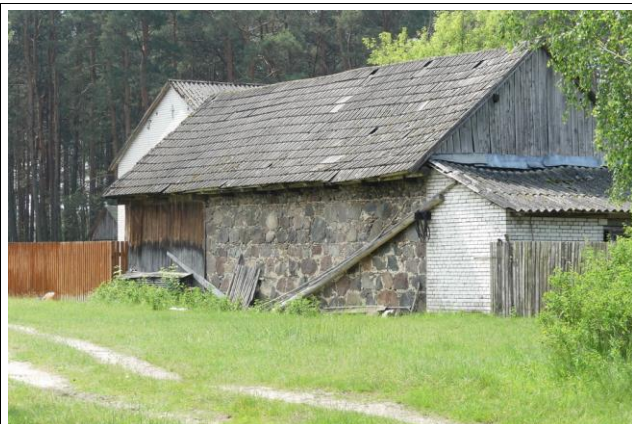
Fot. 2. Budynek gospodarczy wybudowany z lokalnego kamienia polodowcowego. Wólka Kuligowska, st. nr 9, Ryc. 1.

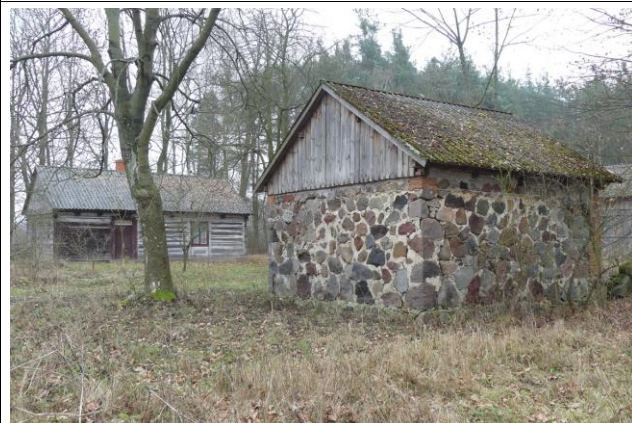
14	Budynek gospodarczy, hodowla zwierząt, skład, towarzyszący przy domu, w obejściu gospodarczym	Miejscowe głązy i kamienie polodowcowe zebrane z okolicznych pól, skrajów lasu. Głównie granit z uzupełnieniem gnejsów	Możliwość otynkowania, likwidacji i wyburzenia
15 (Fot. 4) (Fot. 5)	Budynek gospodarczy, hodowla zwierząt, skład, towarzyszący przy domu, w obejściu gospodarczym (opuszczone gospodarstwo) + kopiec/piwniczka 51.572522, 20.390146	Miejscowe głązy i kamienie polodowcowe zebrane z okolicznych pól, skrajów lasu. Głównie granit z uzupełnieniem gnejsów	Możliwość otynkowania, likwidacji i wyburzenia. Zarośnięcie zdziczałymi drzewami i krzewami – zasłonięcie widoku.

Fot. 4. Tradycyjne obejście z kamiennym budynkiem gospodarczym. Wólka Kuligowska, st. nr 15, Ryc. 1.

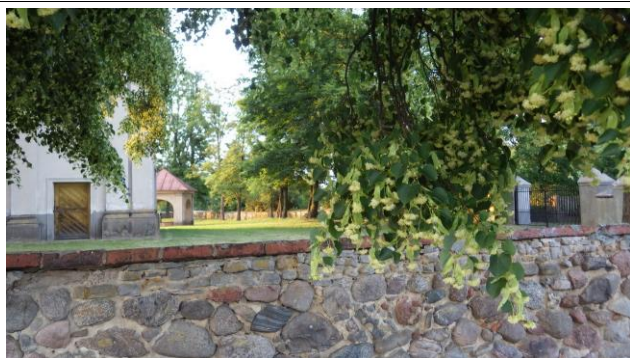
Fot. 10. Ogrodzenie kościoła św. Józefa. Poświętne. Głązy i kamienie polne (polodowcowe) w mieszance z miejscowym piaskowcem ochrowo - szarym. St. nr 7, Ryc. 2.

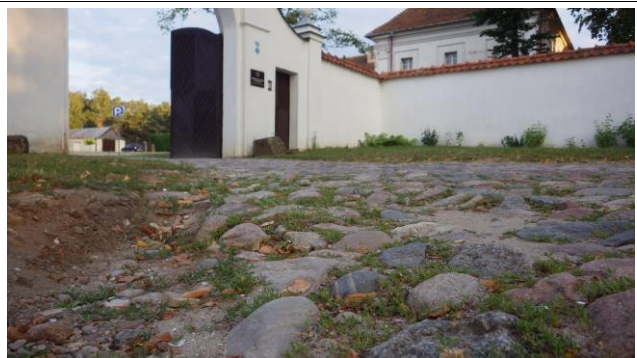
Fot. 11. Bruk, tzw. kocie łby w otoczeniu klasztoru i Bazyliki. St. nr 8, Ryc. 2.

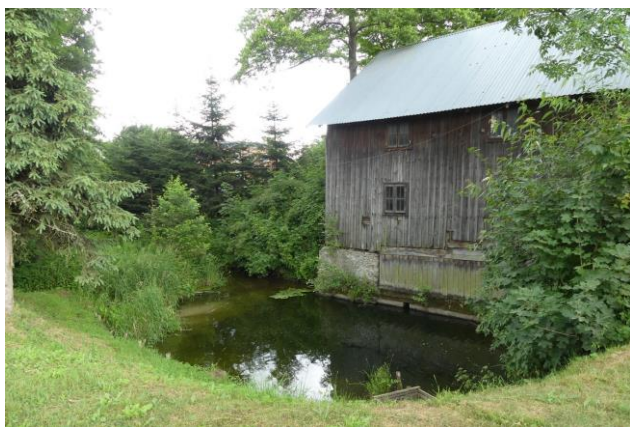
Fot. 12. Piaskowcowa podwalina starego młyna w Młyńczysku. St. 11, Ryc. 3.

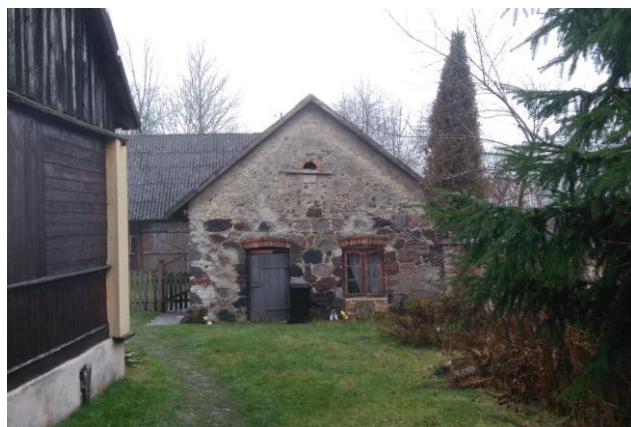
Fot. 13. Bardzo ładny budynek gospodarczo/mieszkalny. Ul. Cicha. Głazy narzutowe. St. 12, Ryc. 3.
